## Bebaubarkeit von Grundstücken nördlich und südlich der Aichaer Straße

### Geologische Untersuchung hinsichtlich Felssicherung

Aktenzeichen: 51816

Auftraggeber: Markt Wellheim

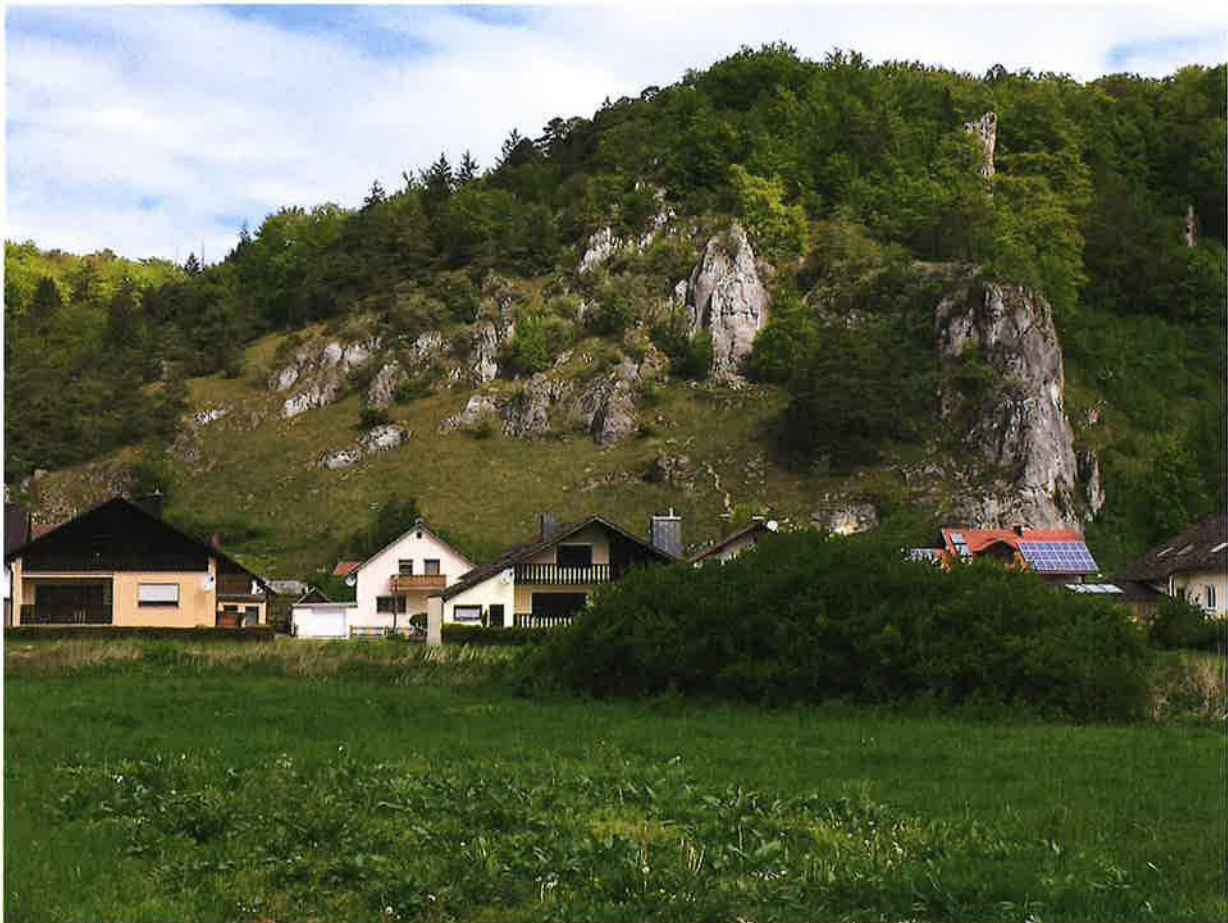
Foto 1585 vom 15.05.2017.

Am 15.05.2017 führten wir eine Ortsbesichtigung durch. Es handelt sich um einen Steilhang, in dem verschiedenen Felsobjekte vorliegen und um mehrere Meter herausragen.

Die mittlere Neigung des Hangs beträgt etwa  $30^\circ$  bis  $40^\circ$ .

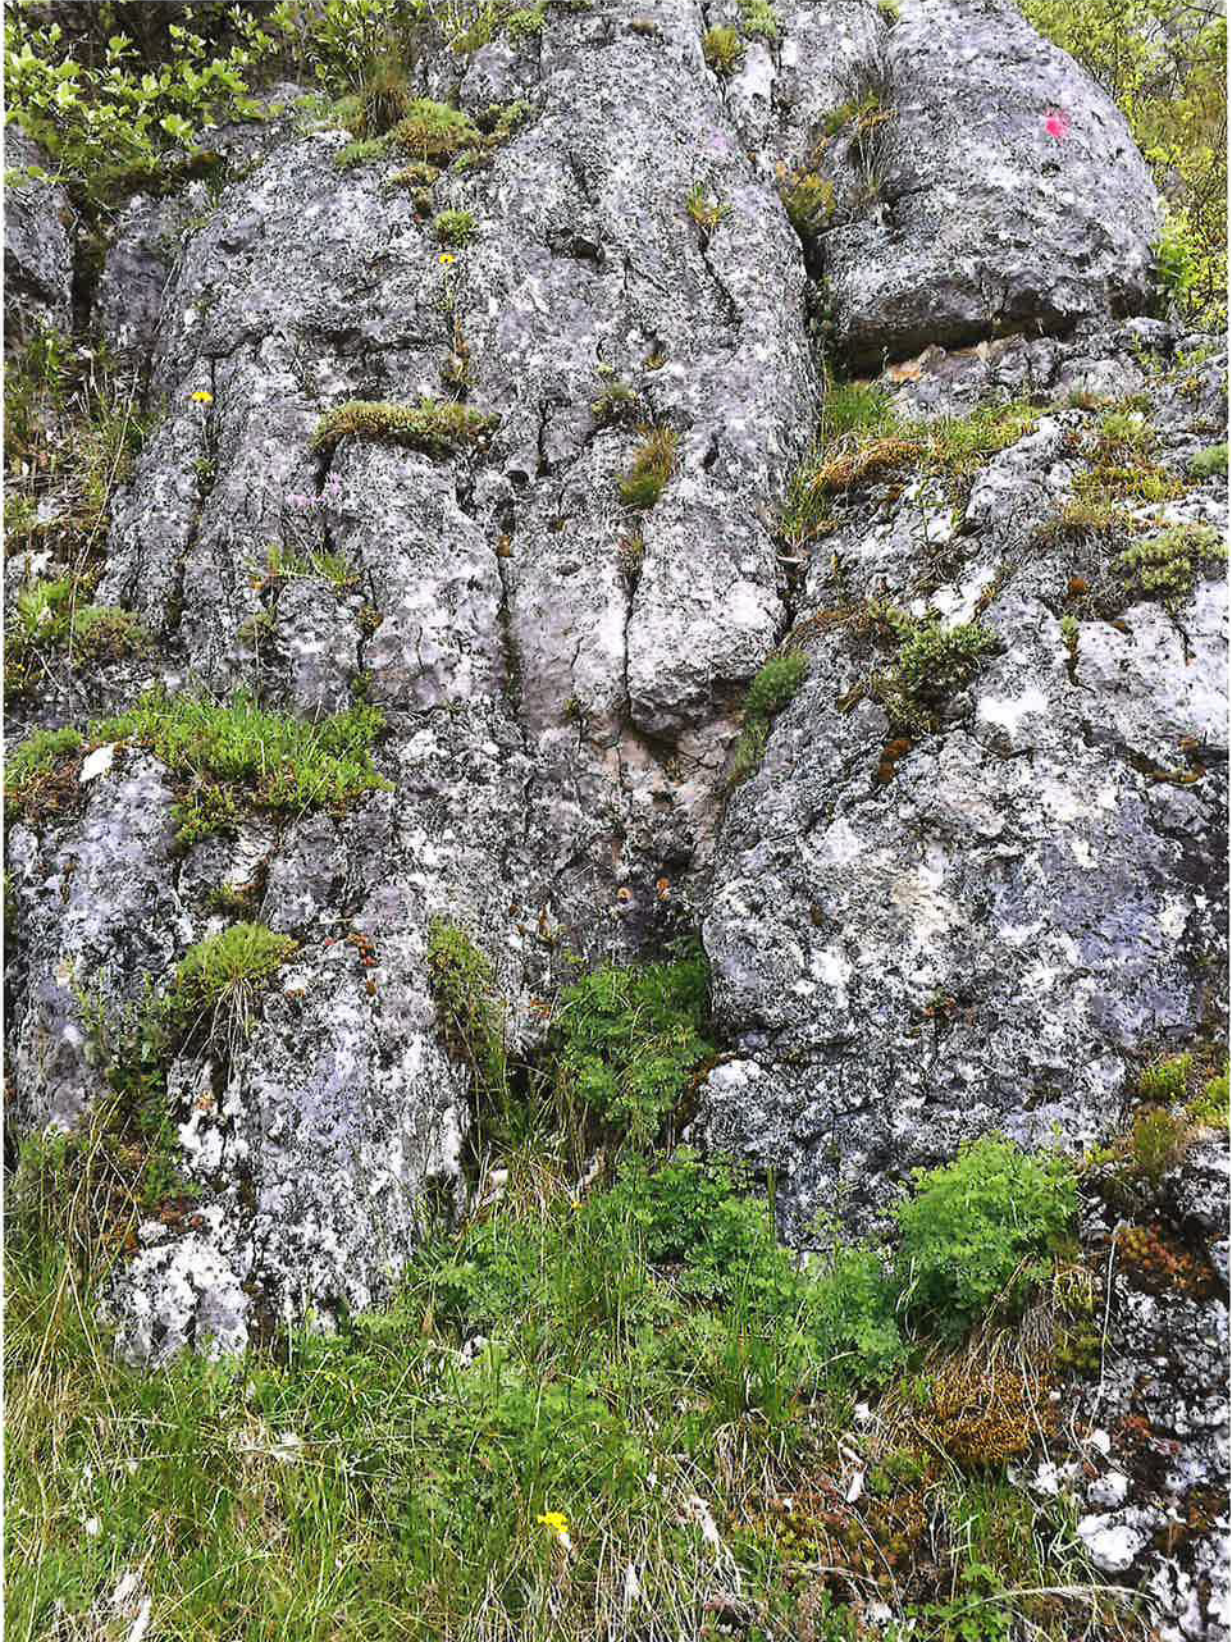
Foto 1612 vom 15.05.2017.

Objekt 1

Lage: etwa Hangmitte.

Block: 0,8 m x 0,6 m x 1,2 m hoch

Block ist noch weitgehend stabil, sollte jedoch in Zusammenhang mit den Felssicherungsmaßnahmen abgesichert werden.

Unterhalb und links des Blockes befinden sich einige lockere Steine bis Kindskopfgröße. Sie sind noch stabil.

Klüfte ringsum einmörteln

oder

bei markiertem Rotpunkt: einen 3 m langen Anker setzen.

Alternativ: Rückverhängung mit Drahtseil; Durchmesser 12 mm; ca. 4 m lang;  
2 Ösenanker im Fels.

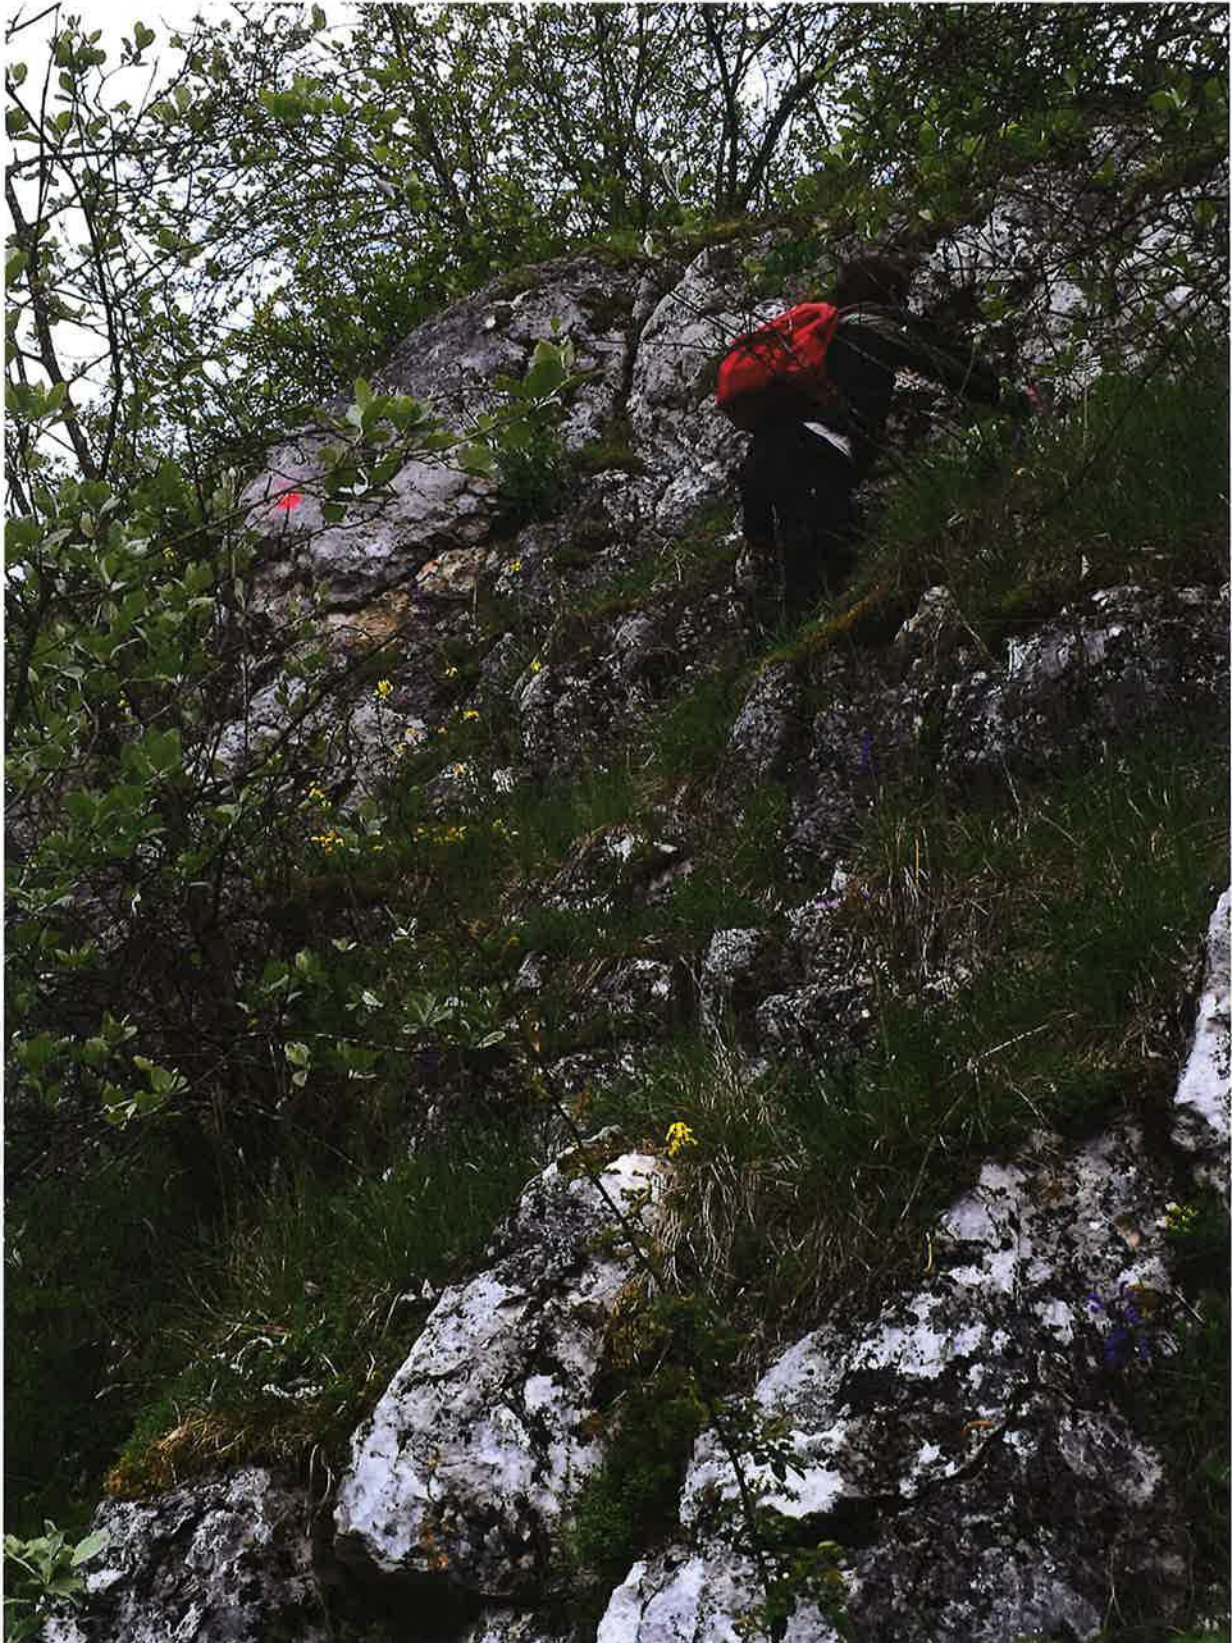
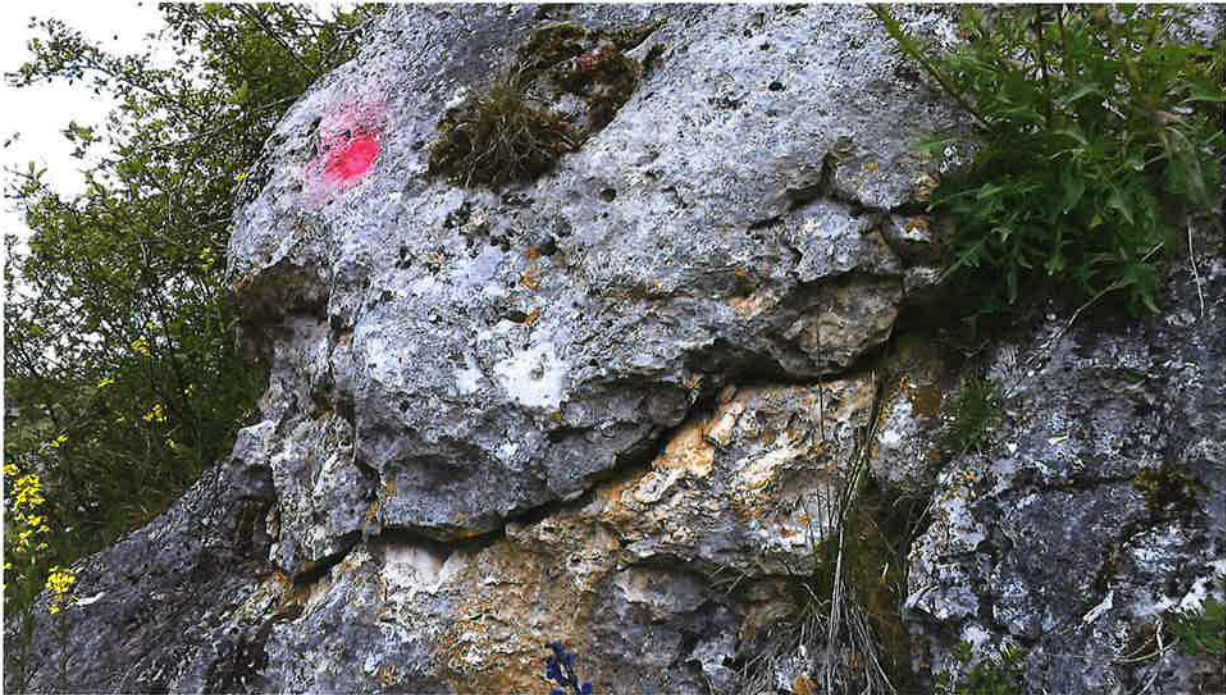
Objekt 2

Lage: etwa in Hangmitte (mit rotem Punkt markiert).

Block: 3,0 x 1,8 x 3,5 m hoch

Unsicherer, geklüfteter Fuß, zerlegt.

Steile Trennkluft führt zu einem zerlegten Fuß

Rückverhängung mittels zweier Drahtseile; Durchmesser 12 mm; jeweils ca. 10 m lang; an 4 Ösenankern im Fels befestigt.

Unten beim zerlegten Fuß: Maschendrahtbespannung anbringen; ca. 6 m<sup>2</sup>;  
ca. 8 m Randseil, zusätzlich 2 Ösenanker.

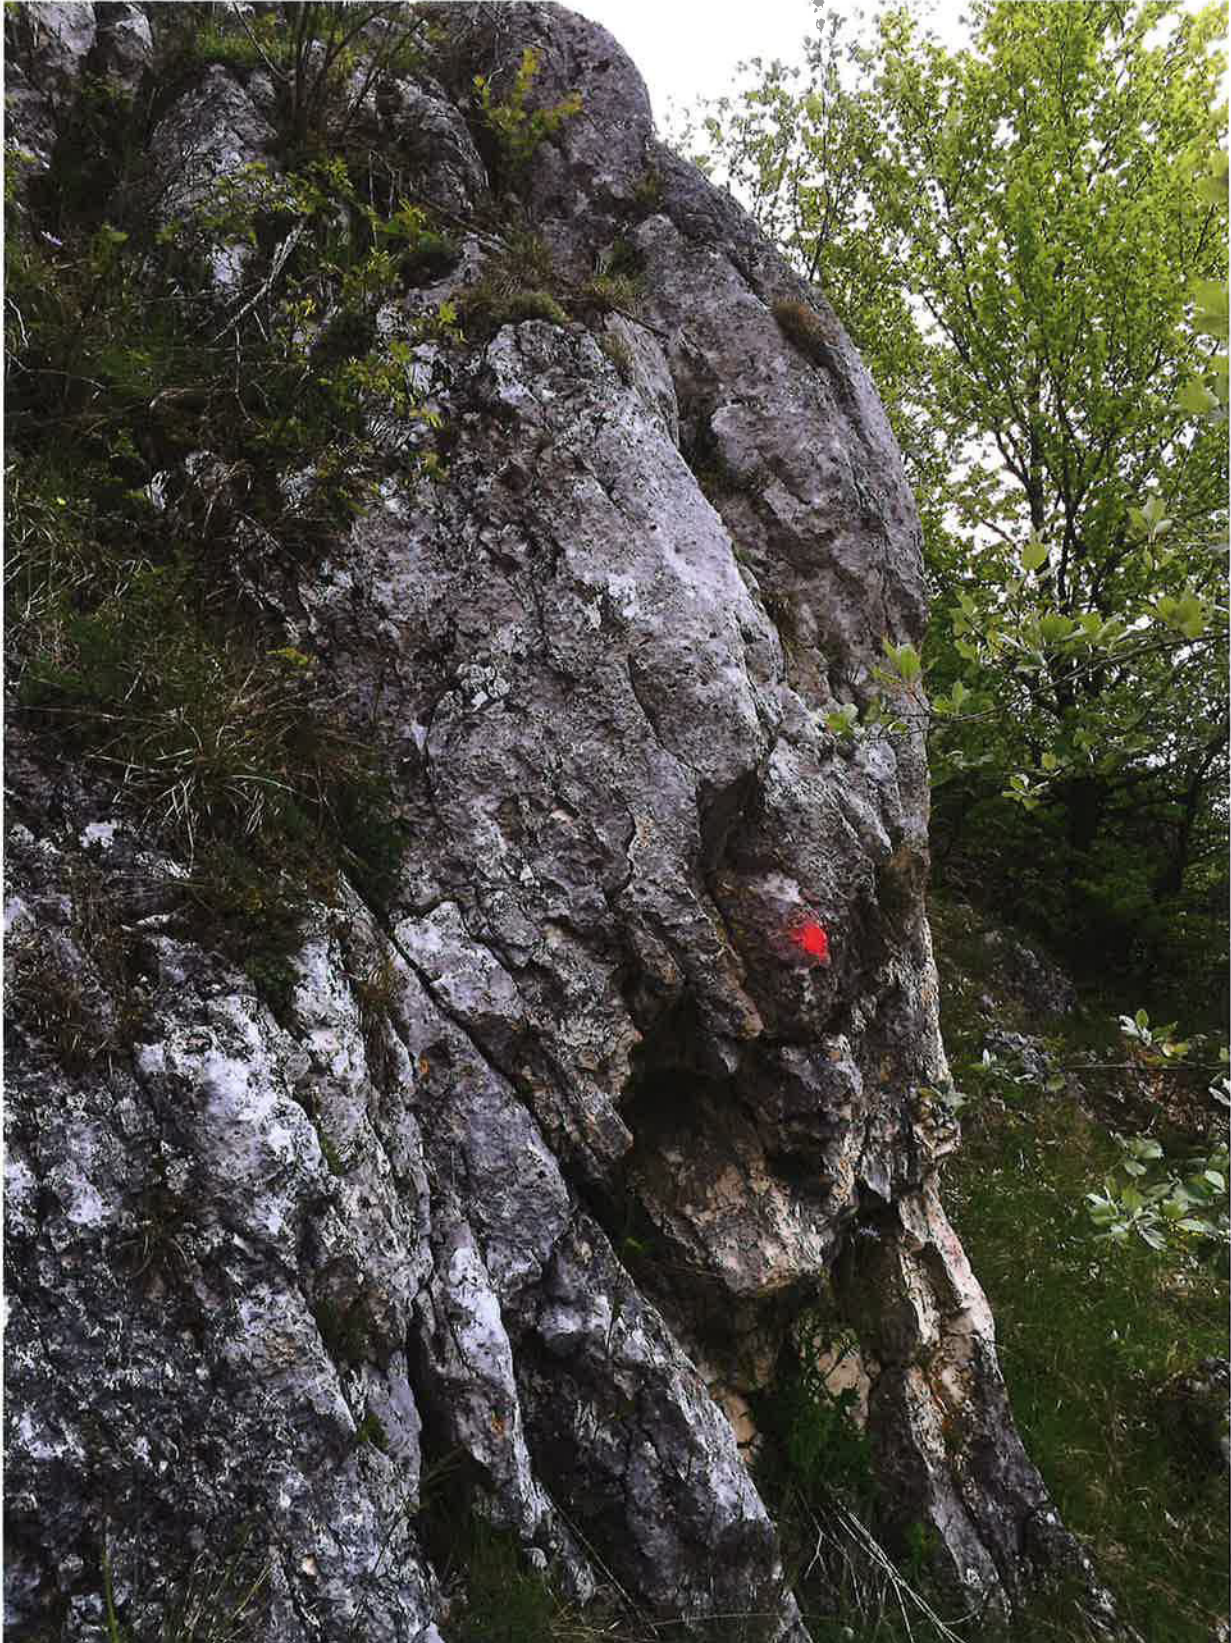
Foto 1617 vom 15.05.2017.

Lage: 10 m links oberhalb Objekt 2

Block: ca. 1,5 x 1,0 x 2,0 m hoch

Steht auf schräger Aufstandsfläche. Diese ist noch gezackt.

Standsicherheit ist noch gewährleistet.

Sicherheitshalber sollen Klüfte mit Zementmörtel geschlossen werden, auch die hintere Trennkluft, wodurch Wasser und Frost reduziert werden.

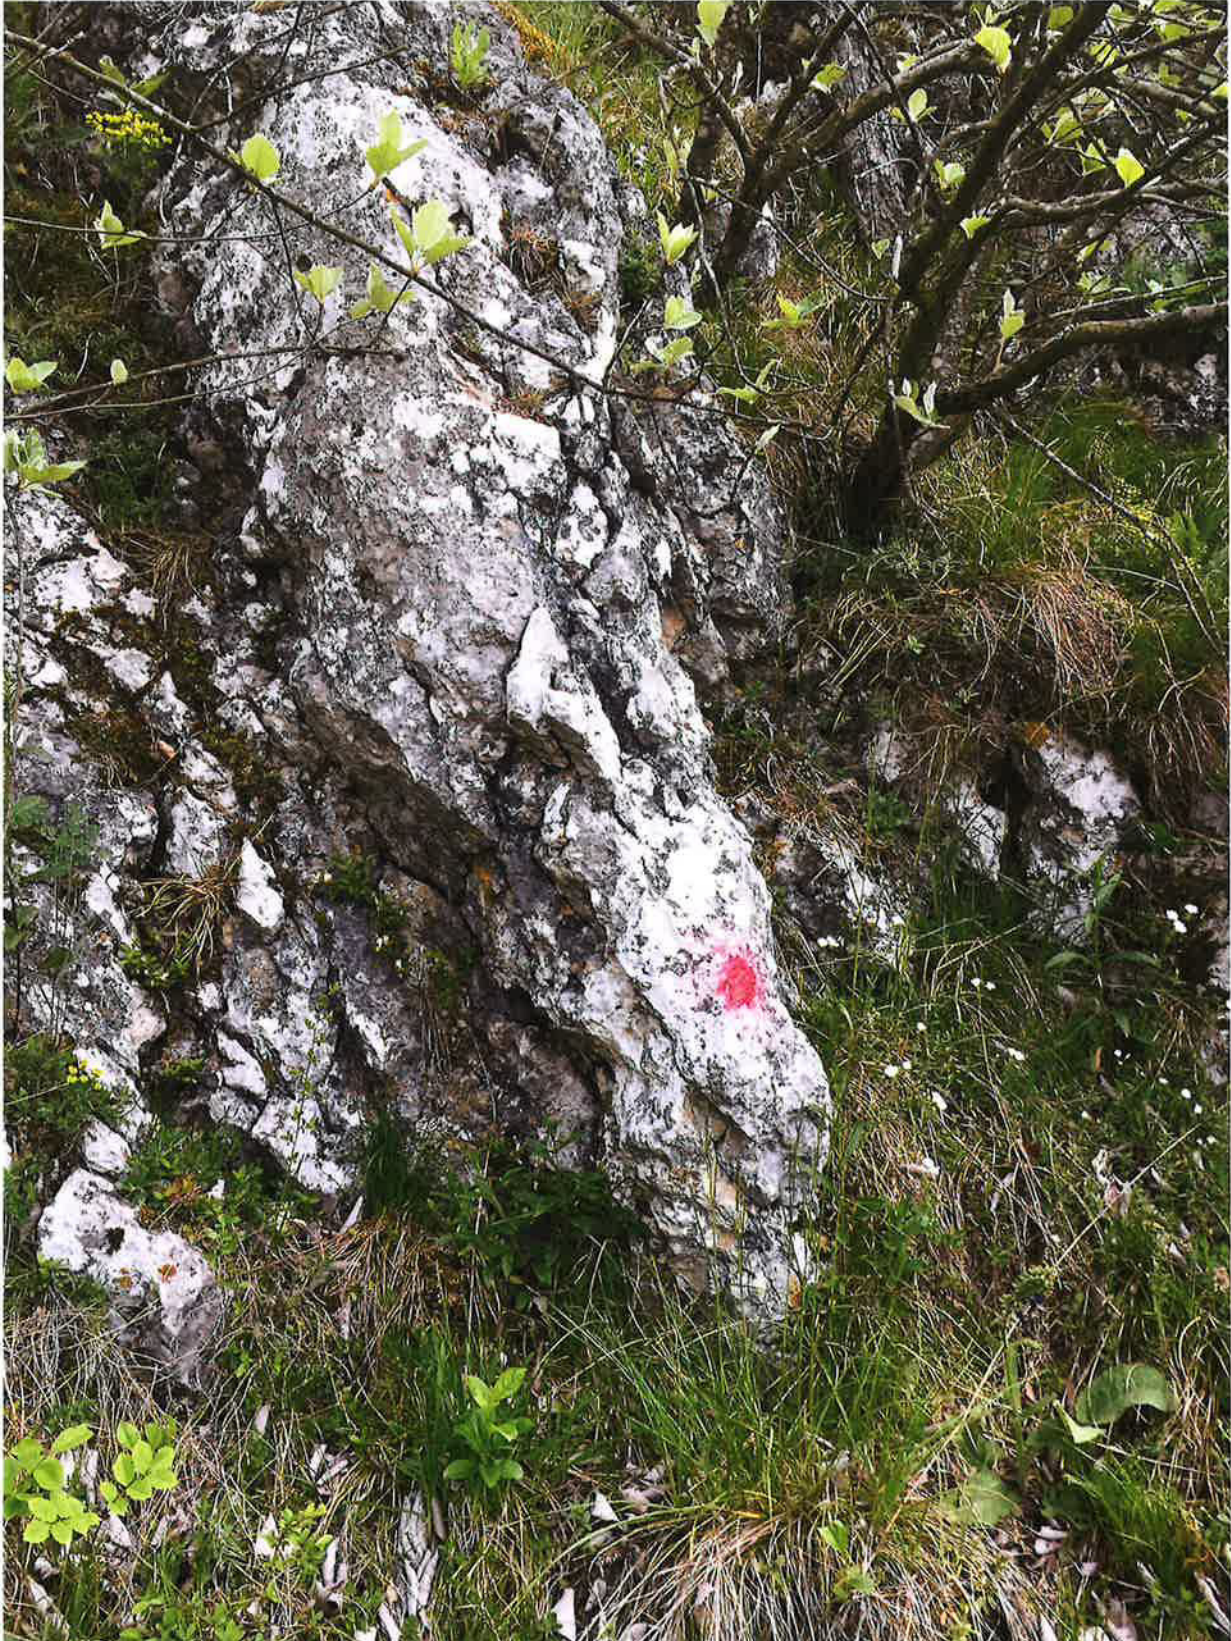
Foto 1622 vom 15.05.2017.

Lage: links vom Objekt 3

Block: 0,5 x 0,5 x 1,5 m

Maß / Befund: unsicherer Fuß

8 - 10 Meter oberhalb dieses Blocks befindet sich das Ende der „Schlucht“: Hier ist das Material noch stabil.

Rückverhängung mittels Drahtseils in halber Höhe plus zwei Ösenankern im Fels.

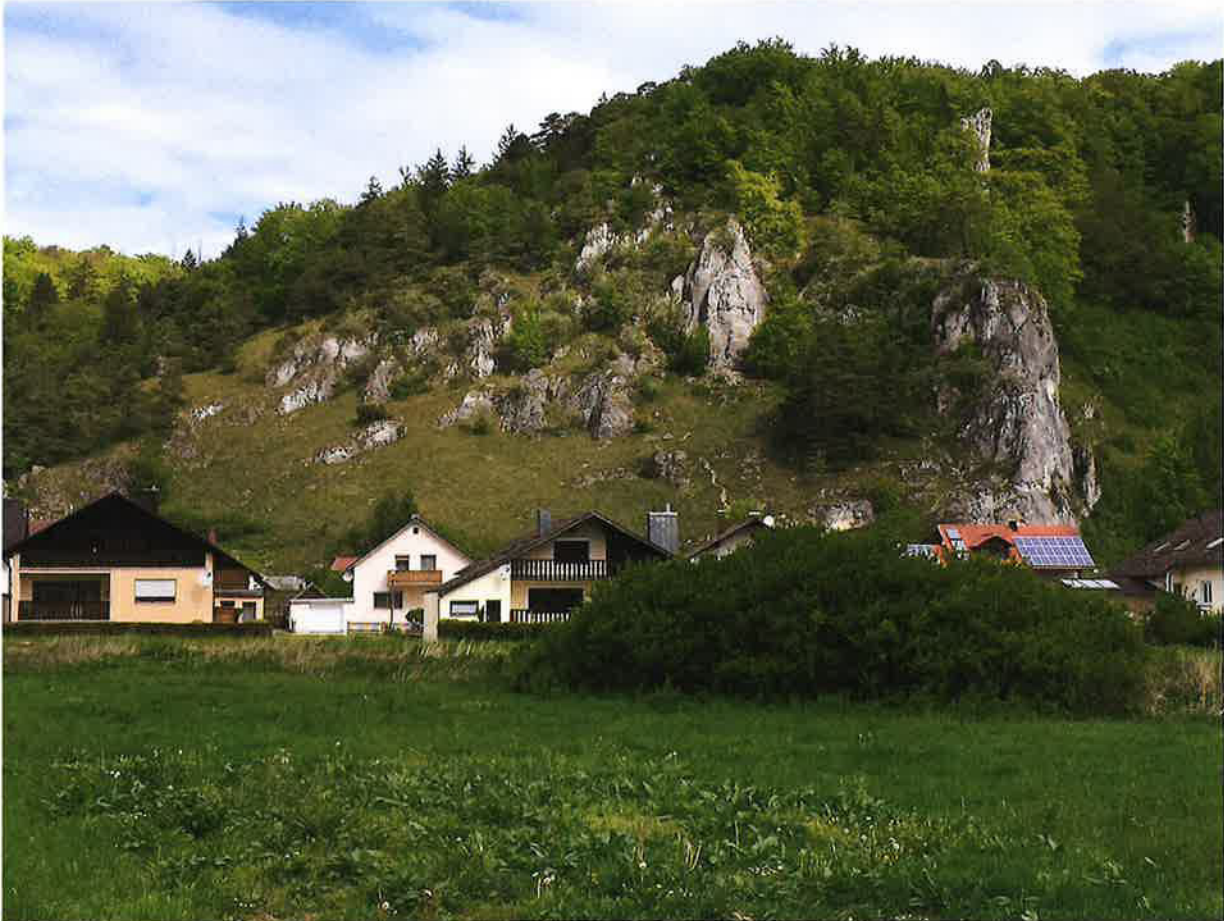
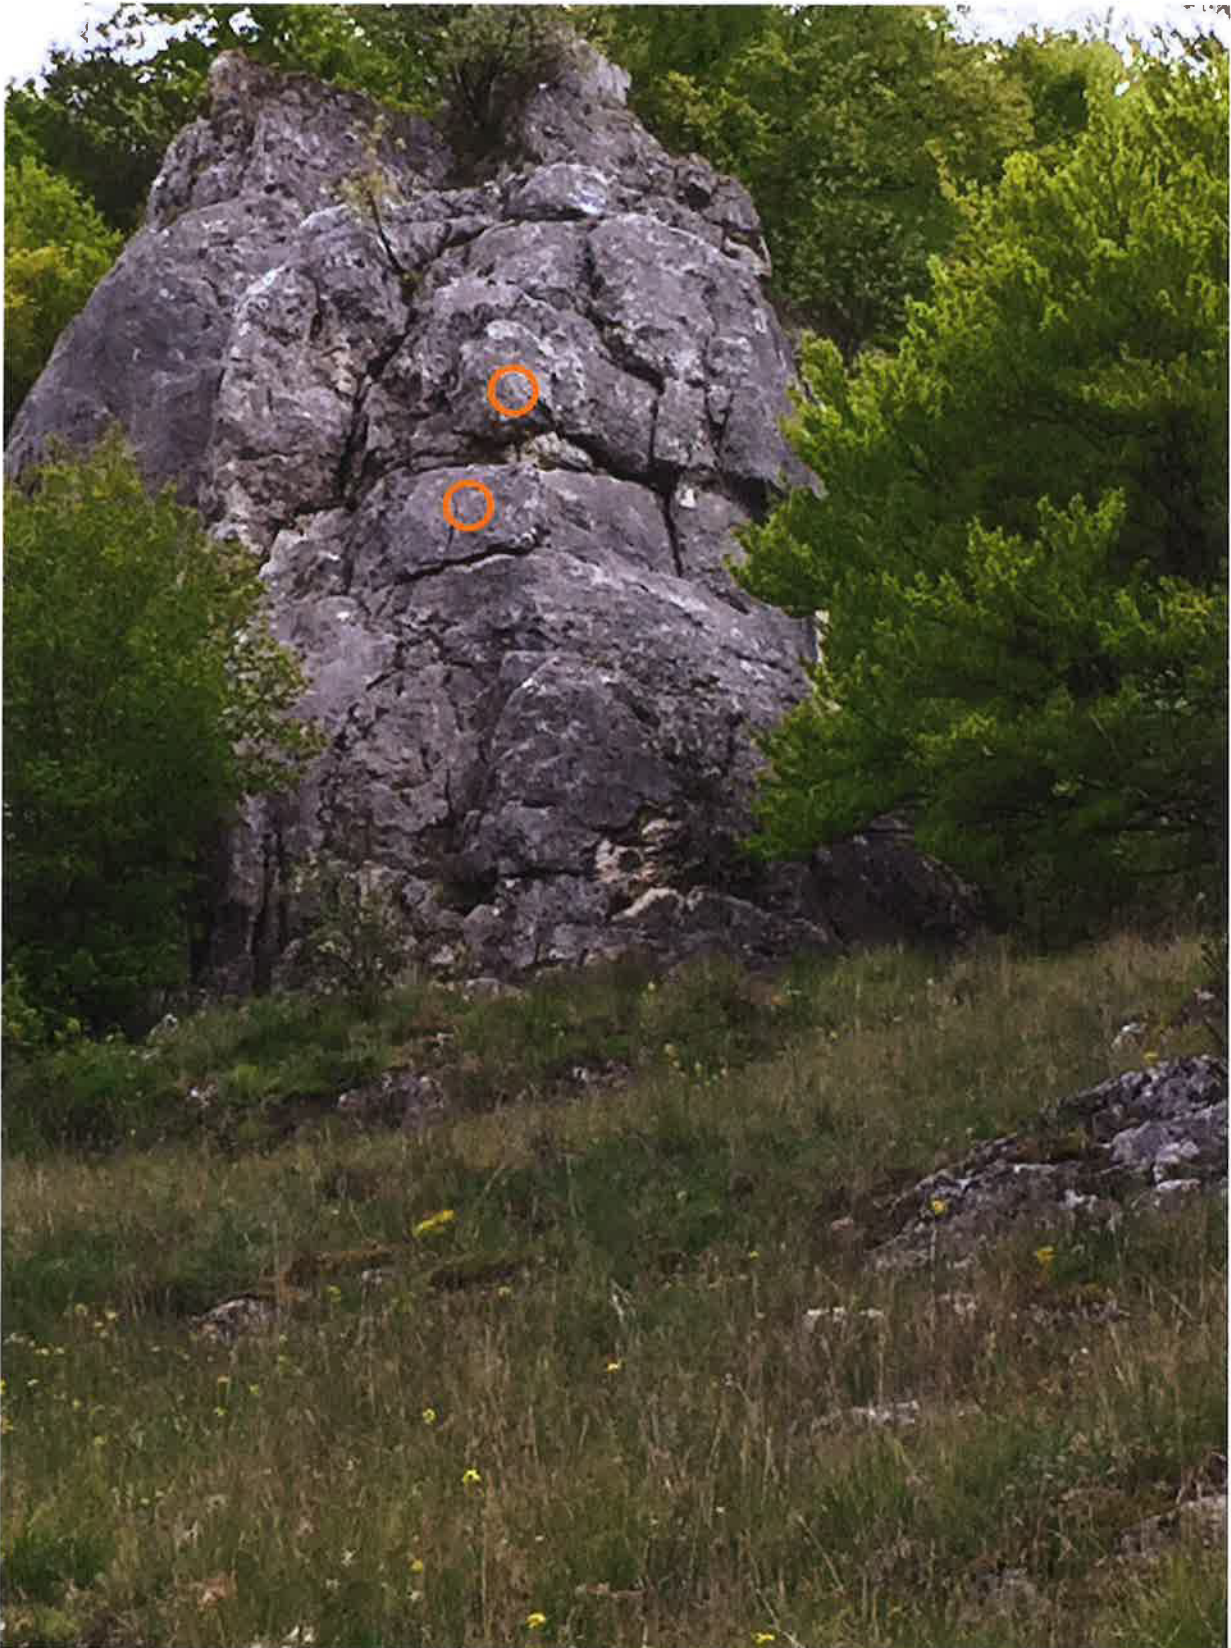
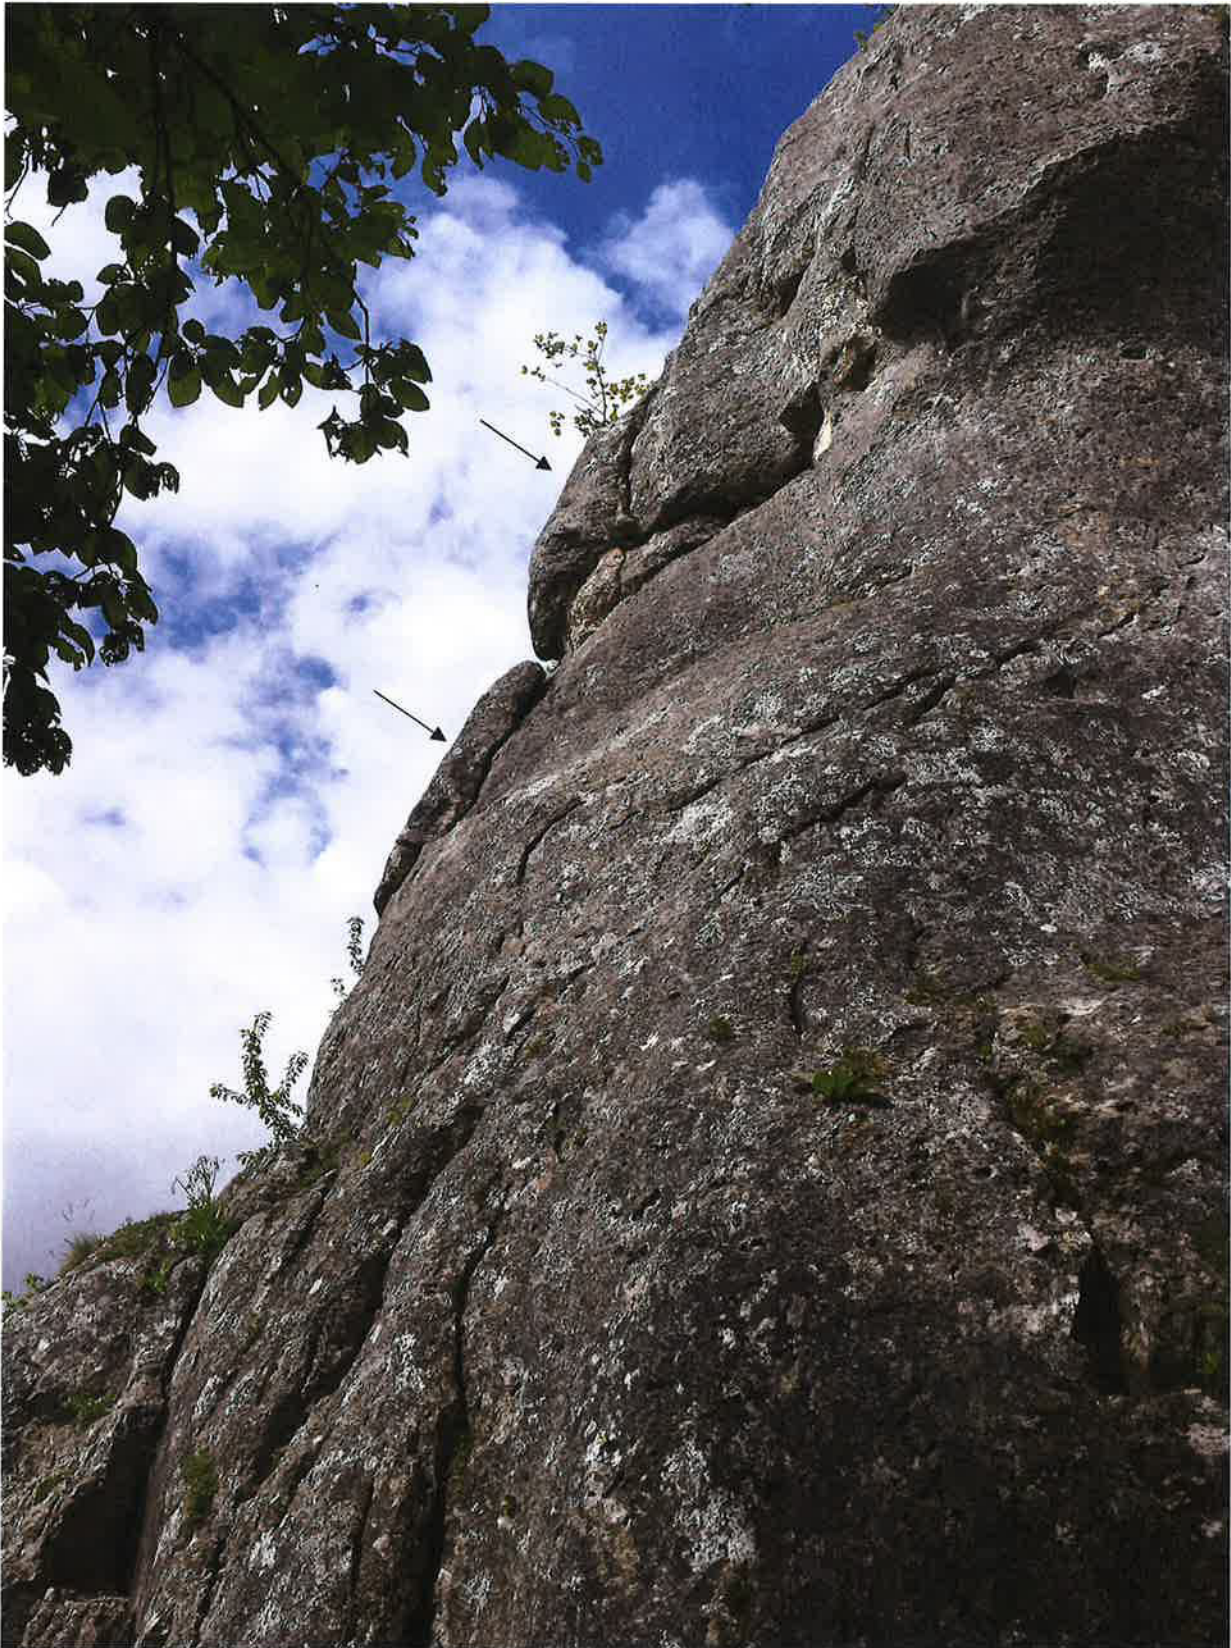
Lage: von unten gesehen, rechter Kletterfels

Oben in der Wand 2 Felsplatten ca. 1,5 m x 1,0 m x 0,4 m.

Die obere Platte steht unten noch gut auf.

Die untere Platte ist ringsum durchtrennt.

Die beiden Platten werden „beklettert“.

Klüfte zum Teil schließen, aber Öffnungen zum Klettern, zum Entwässern und als Biotoptop belassen.

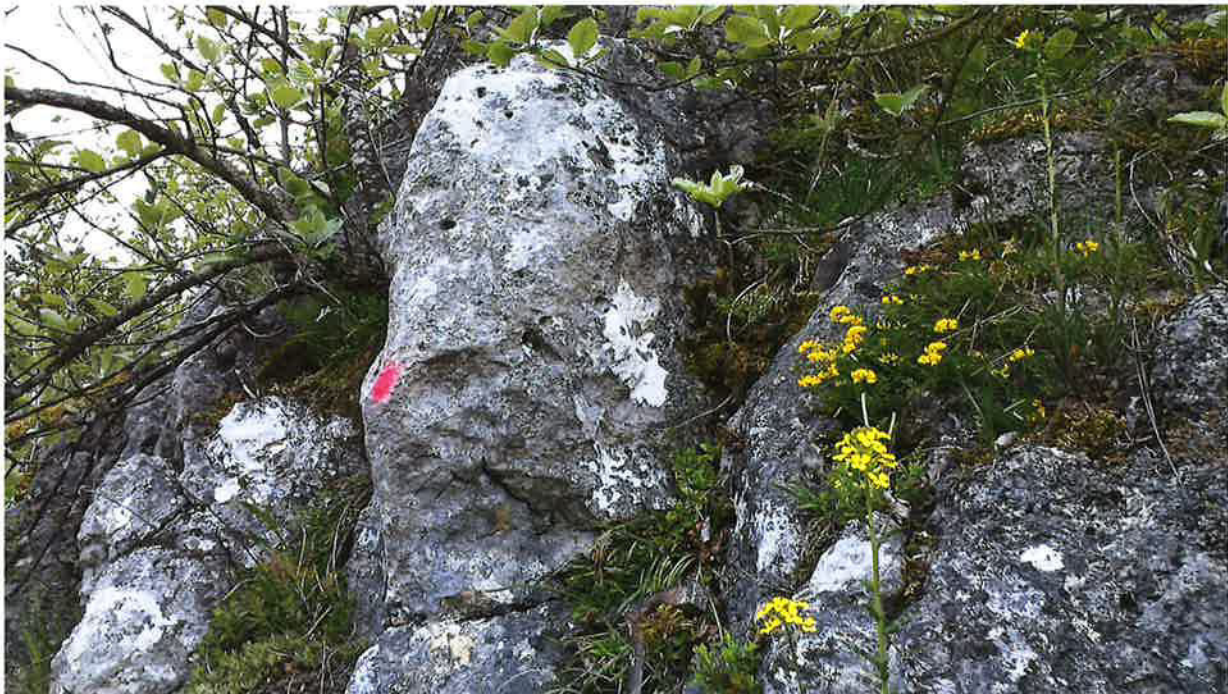
Foto: 100\_0330 (oder -1 oder -2)

Kleiner freigelegter Block auf leicht schiefer Aufstandsfläche, noch standsicher. Soll näher beurteilt werden (Klüfte freilegen und beurteilen) betrachtet und kann bei Erfordernis voraussichtlich durch Vermörtelung des Fußes stabilisiert werden.

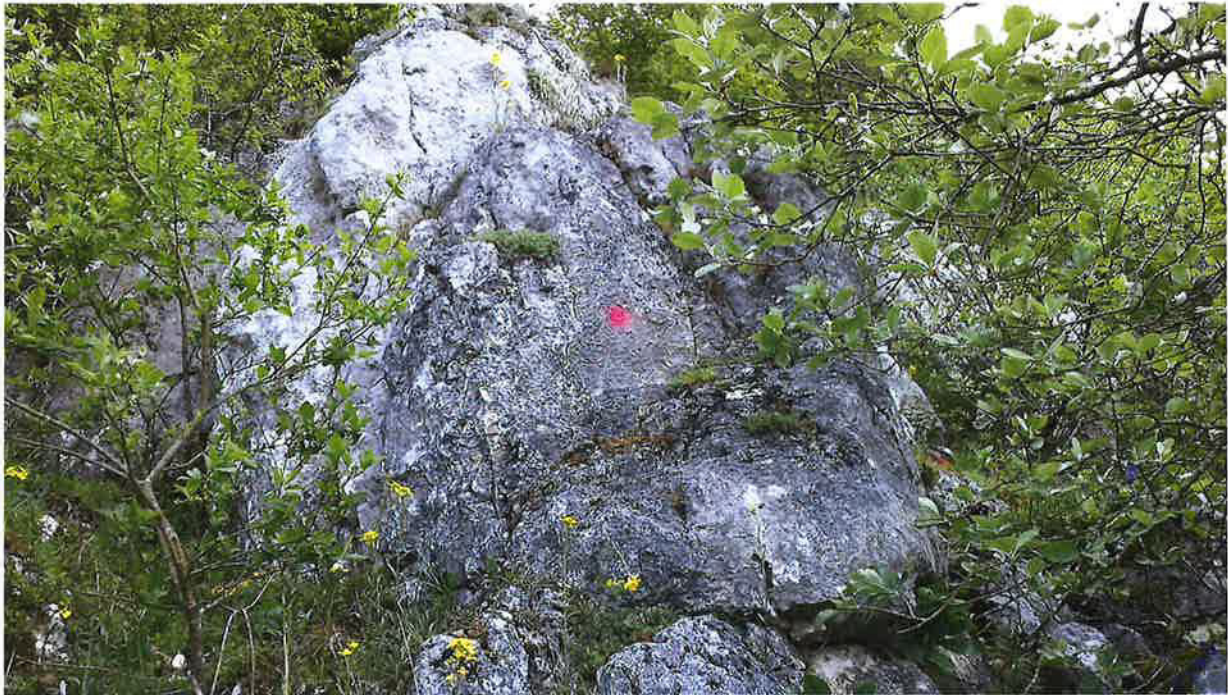
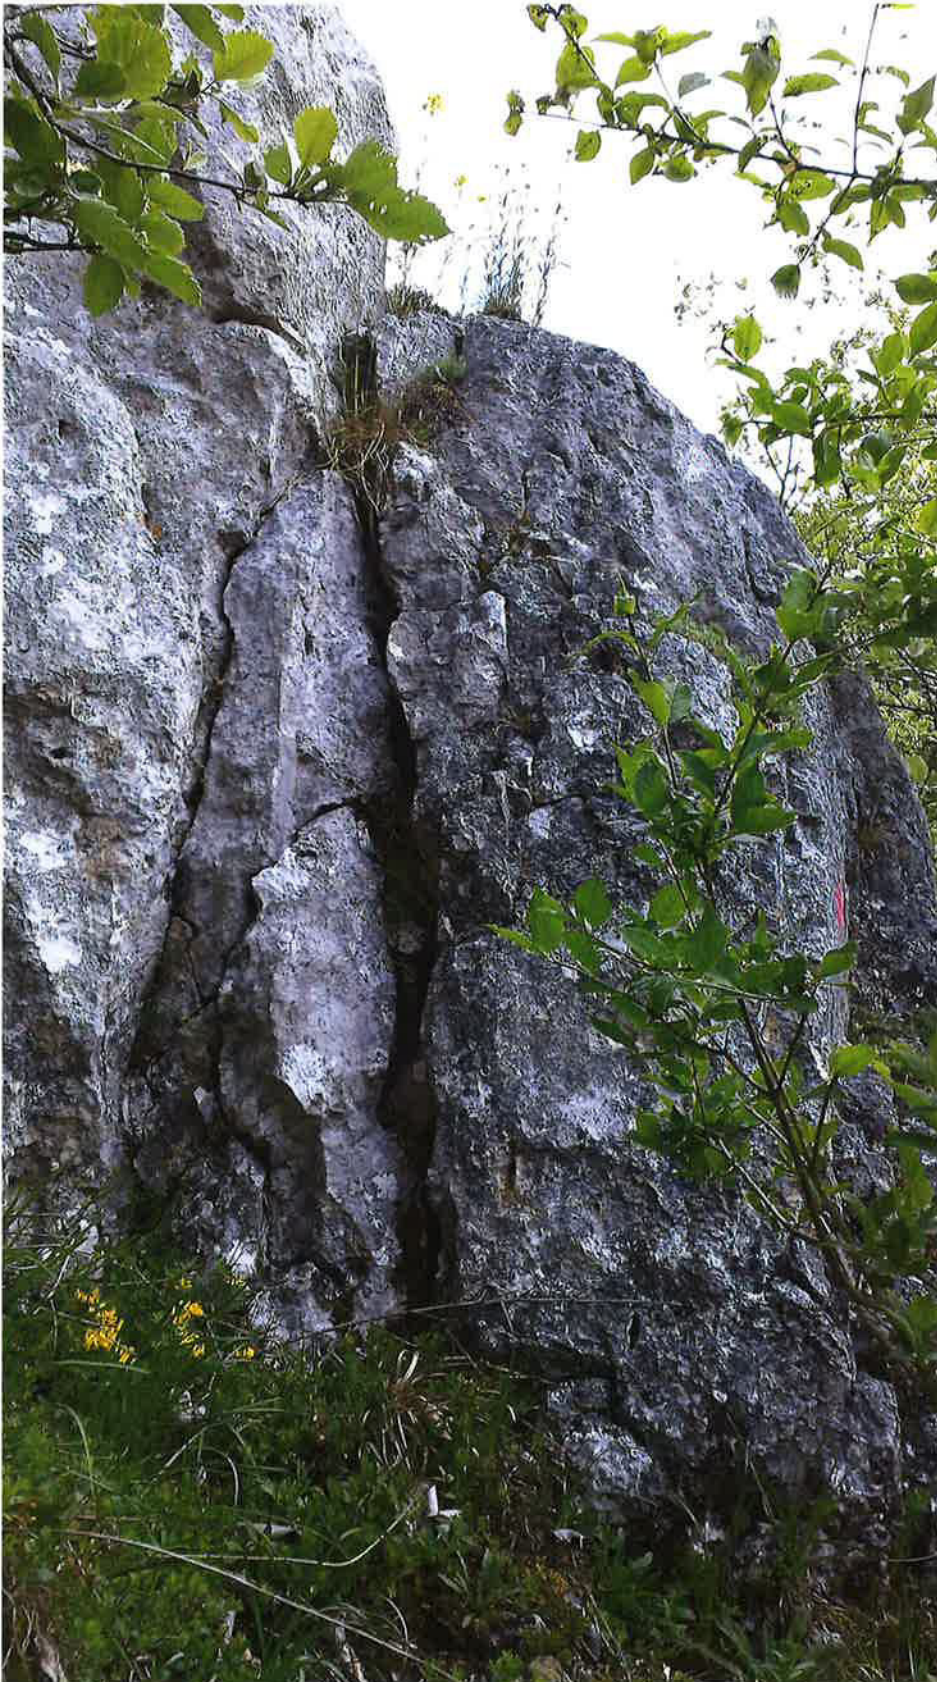
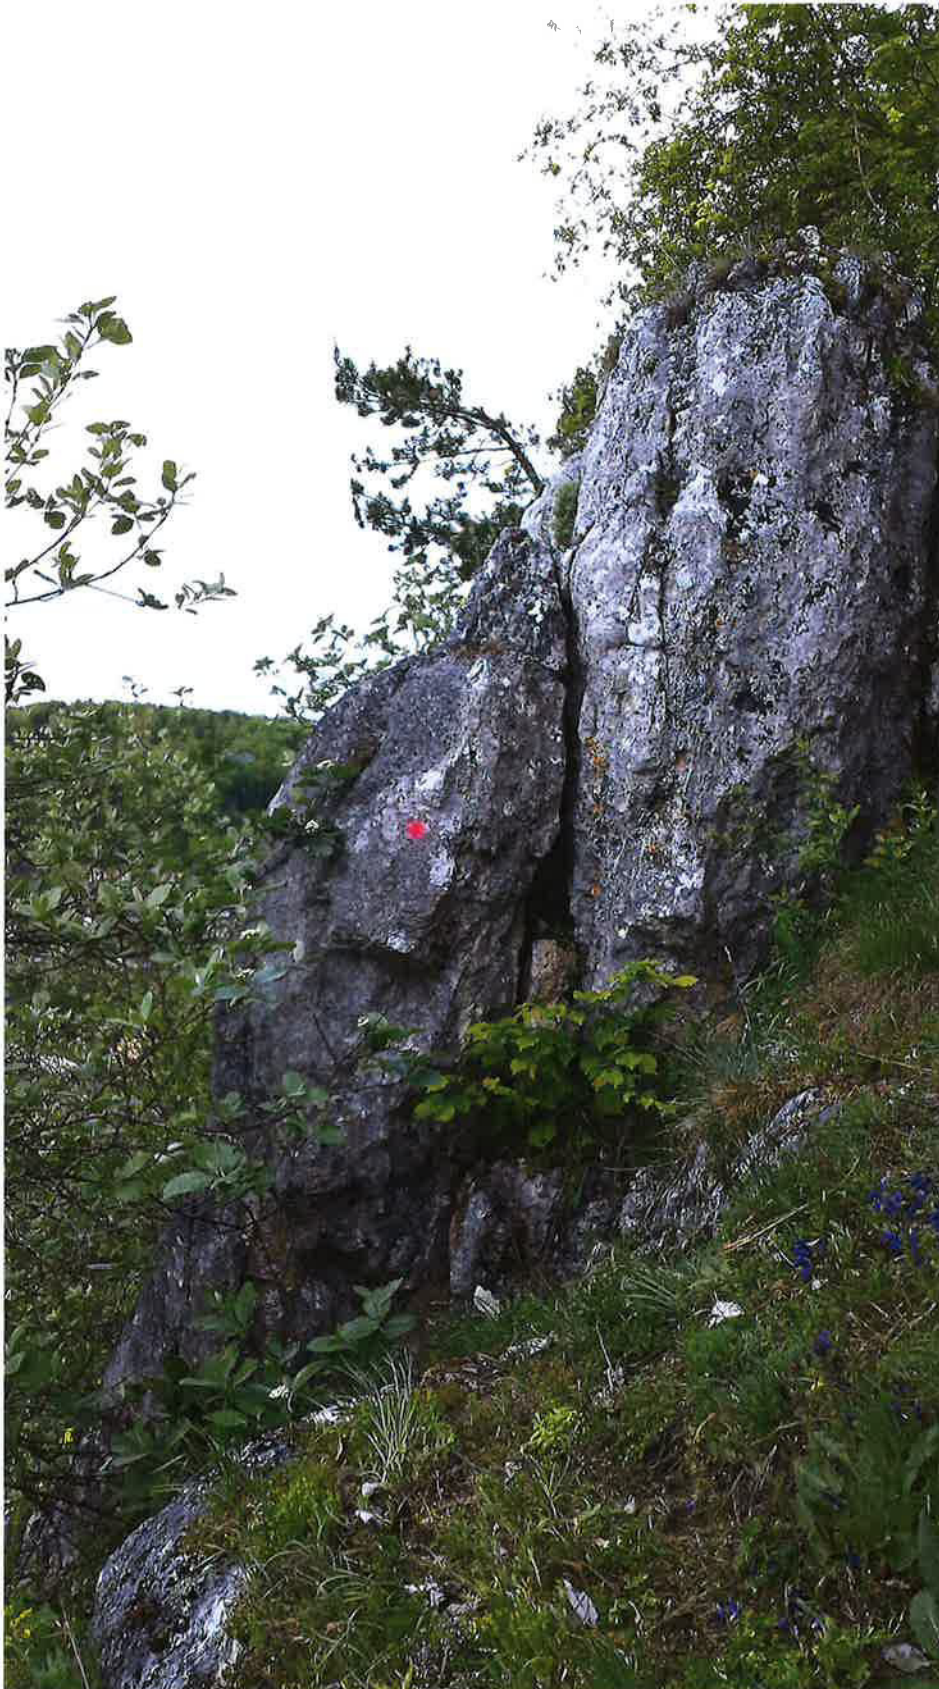
Größerer Felsblock im oberen zentralen Hangbereich, der durch steil stehende Klüfte scheibenartig vom Felsverband abgetrennt ist.

Noch standsicher. Soll in regelmäßigen Abständen beobachtet werden. Kann bei Erfordernis mit Felsankern oder ggf. auch mit Drahtseilen gesichert werden.
